# Marder

# Abwehr

## Vom Marder genutzte Schwachstellen am Haus

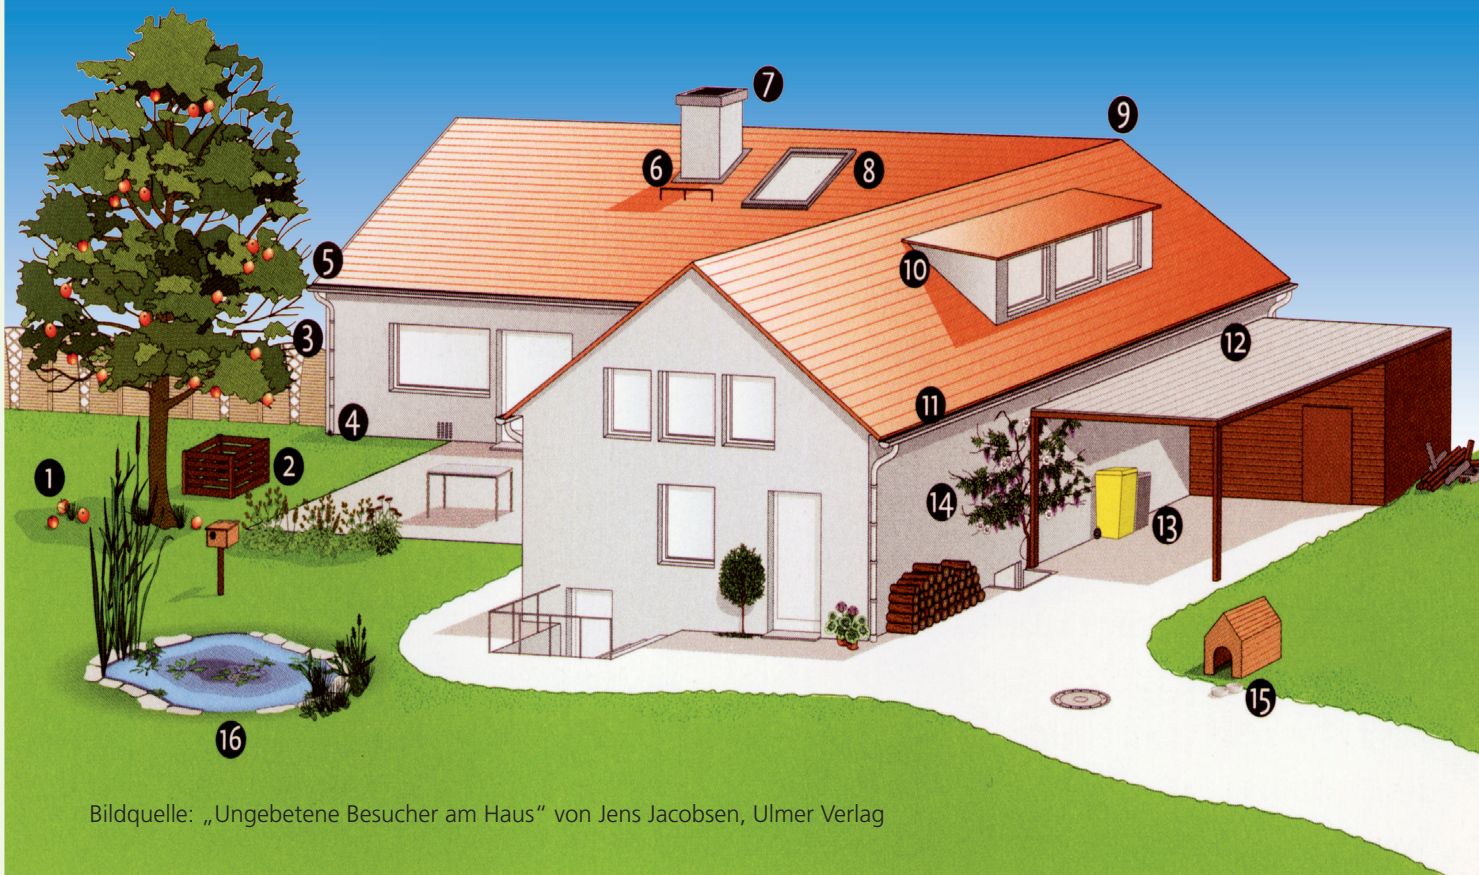
| 1 Fallobst | 10 Gauben |
| 2 Komposthaufen als Nahrungsquelle | 11 Fehlendes Traufgitter |
| 3 Palisaden / Mauern zum Haus | 12 Carport oder Geräteschuppen am Haus |
| 4 Fallrohre als Aufstiegsmöglichkeit | 13 Gelber Sack / Bio- oder Mülltonnen |
| 5 Bäume / Äste am Haus | 14 Bewuchs an der Hauswand und dessen Rankhilfen |
| 6 Einfassung am Schornstein | 15 Tierfutter und dessen Bevorratung |
| 7 Schornstein als Wurfhöhle | 16 Gartenteiche / Fischfutter und Besatz |
| 8 Defekte Dachfenster und Deckung | |
| 9 Schnittstellen am Dach | |
